大名町ビル(第1棟1F)のa' 工事概要(案)

大名町ビル(第2棟1F)のa' 工事概要(案)

大名町ビル(外構)のa' 工事概要(案)

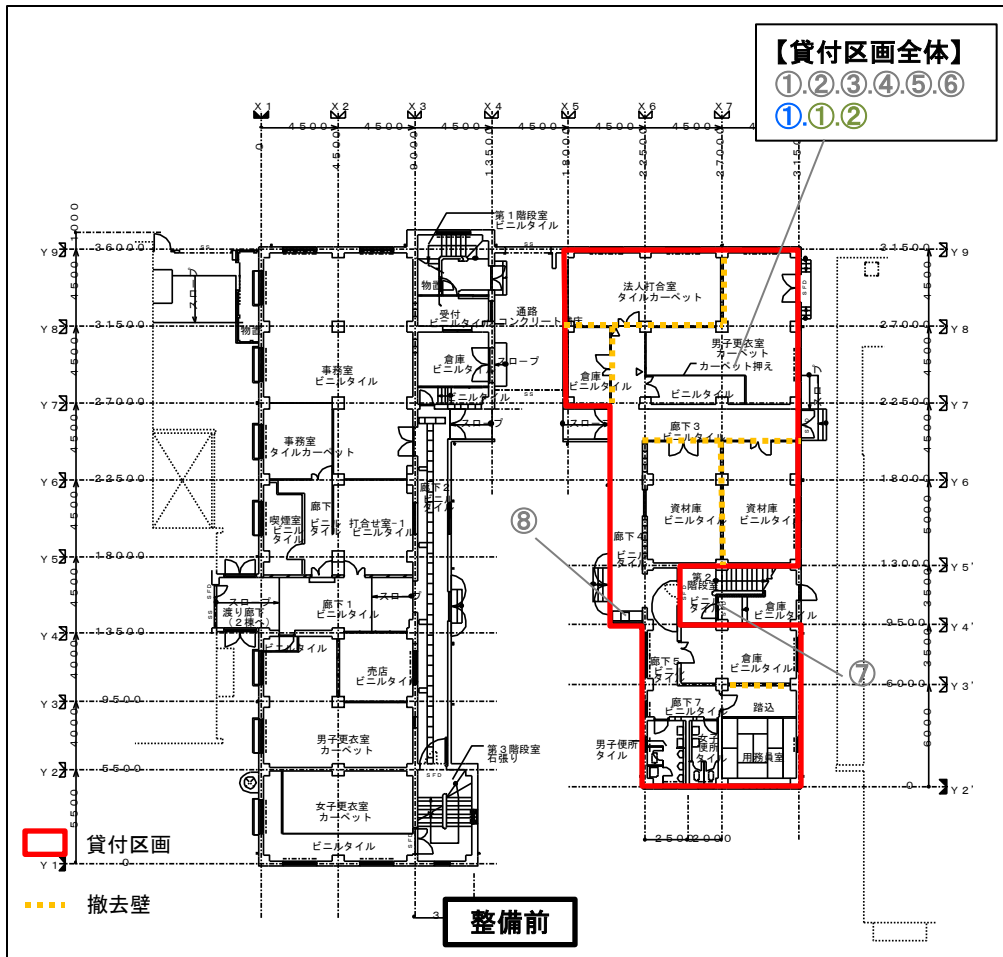
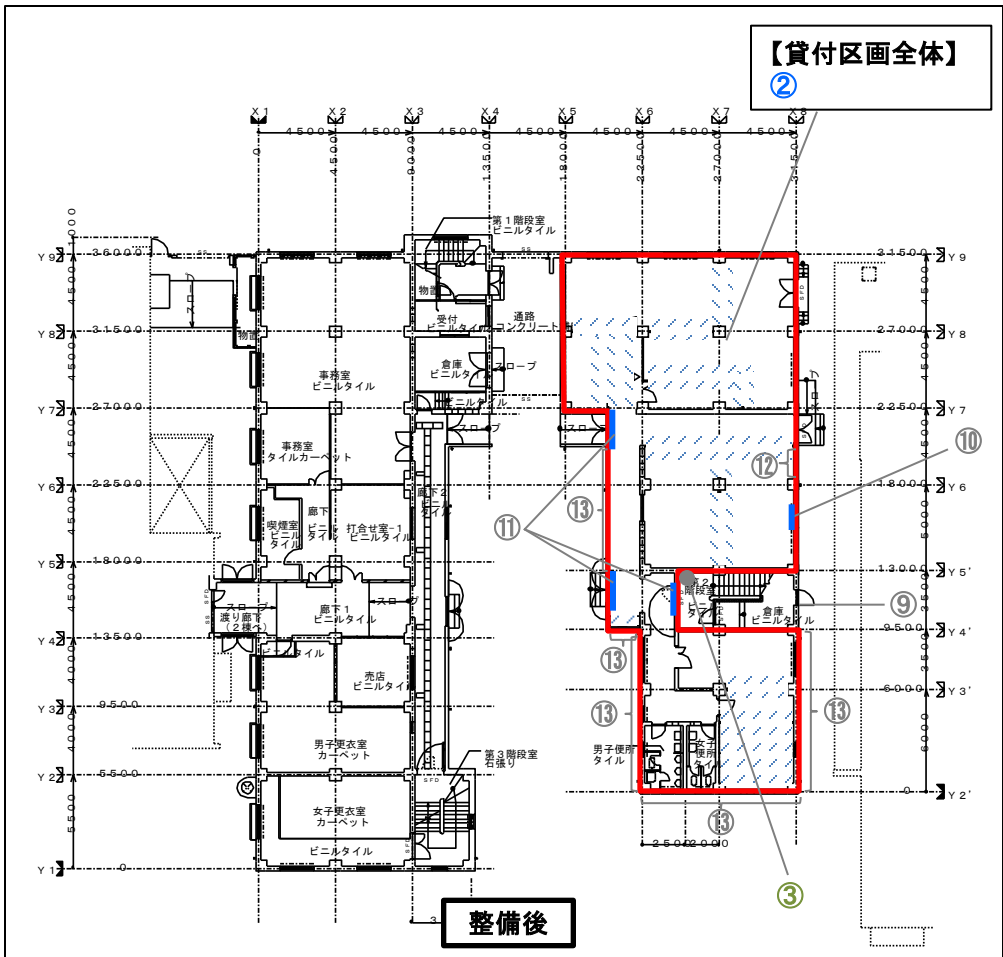
本体	電気	空調・衛生
<ul style="list-style-type: none"> ①_床仕上材及び下地撤去(既存モルタル表しもしくはEP)、畳撤去 ②_柱仕上材及び下地撤去(既存モルタル表しもしくはEP) ③_壁仕上材及び下地撤去(既存モルタル表しもしくはEP) ④_間仕切り壁撤去(ただし、耐震壁は除く)、建具撤去、収納書庫撤去 ⑤_天井仕上げ材及び下地撤去(既存コンクリート渡し) ⑥_ブラインド・カーテン撤去、既存窓の開閉不良箇所は修復 ⑦_扉・壁撤去 ⑧_流し台撤去 ⑨_扉改修 ⑩_一部窓ガラスをパネル化 ⑪_扉閉鎖 ⑫_壁補修 ⑬_窓格子新設 <p>(注意) 既存トイレ区画の床、壁、天井、建具及び設備は現状のまま</p>	<ul style="list-style-type: none"> ①_照明器具、コンセント、電気設備配線切回し又は全撤去 ②_火災報知設備、誘導灯はスケルトンを前提とした基準法定設備設置(感知器は現状配置で残置) 	<ul style="list-style-type: none"> ①_既存空調設備撤去 ②_既設配管切回し又は全撤去 ③_屋内消火栓新設 <p>(注意) 移設困難な縦配管は残置。</p>

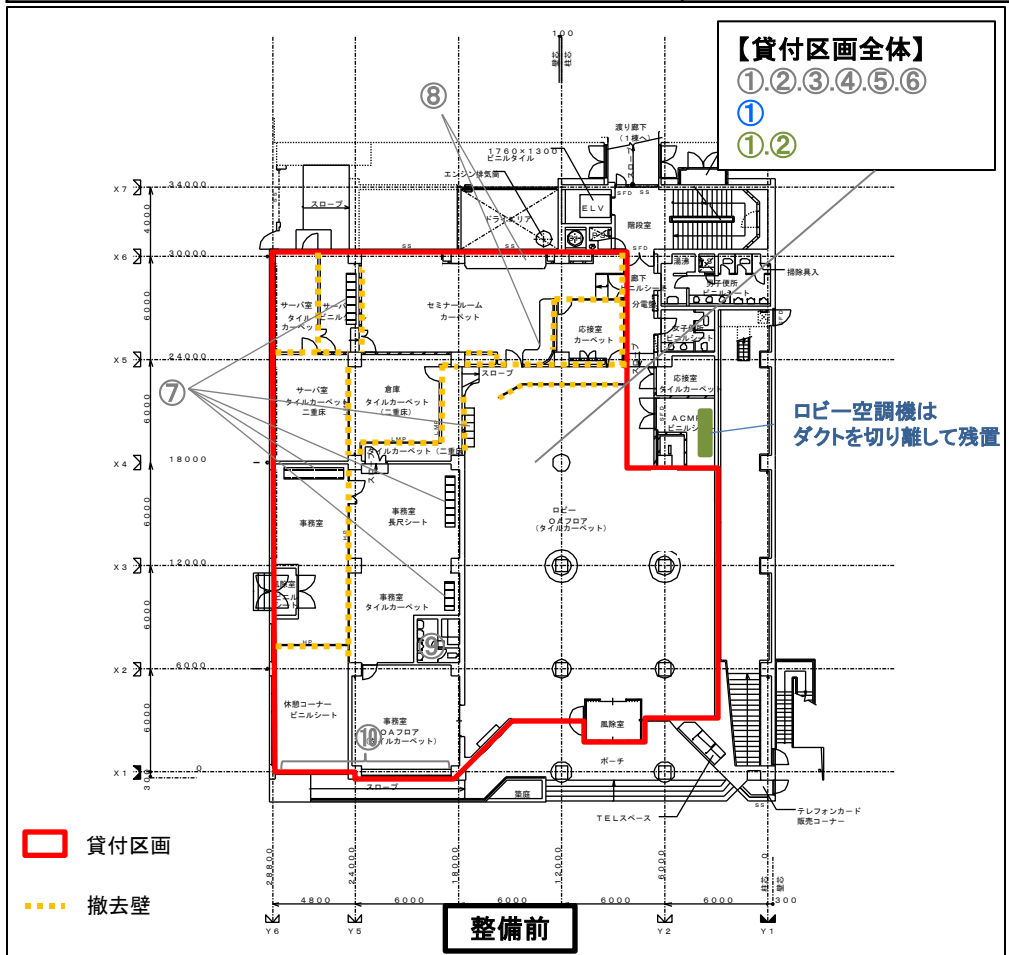
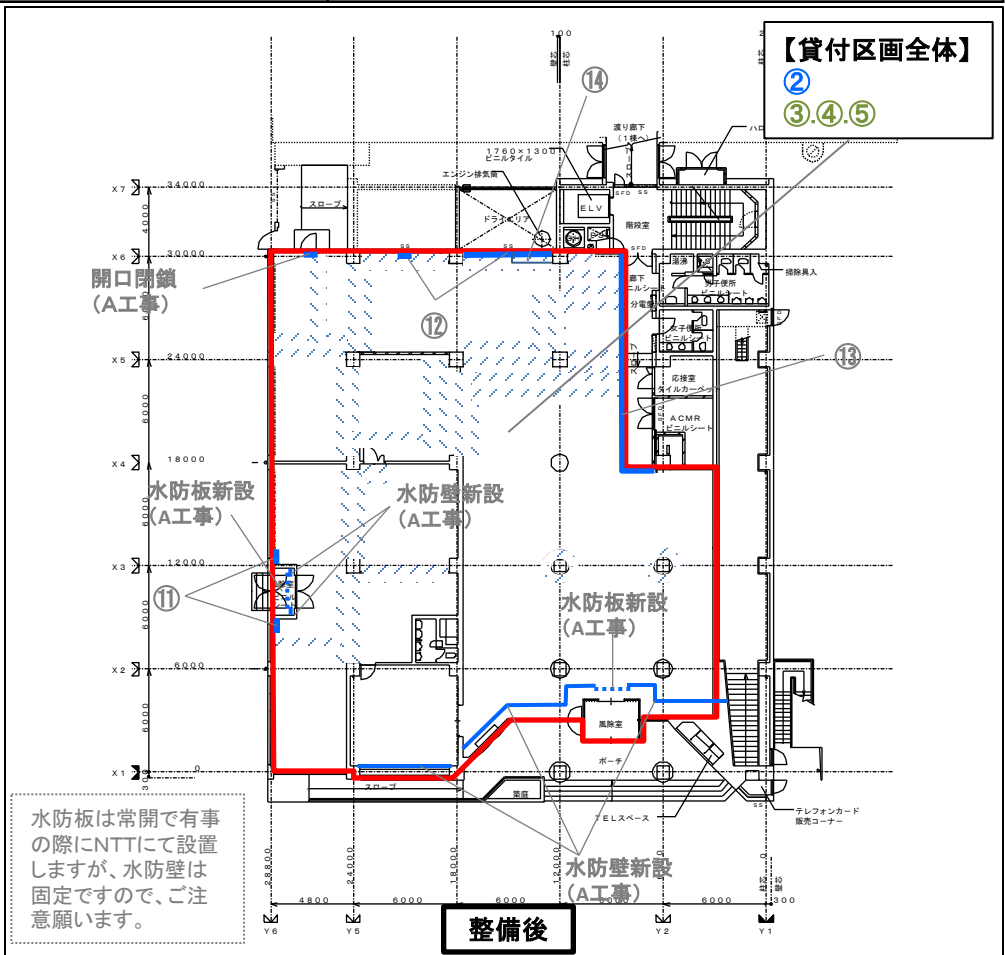
本体	電気	空調・衛生
①_床:仕上材及び下地撤去(既存モルタル表もしくはEP) 防水補修 ②_柱:仕上材及び下地撤去(既存モルタルもしくはEP) ③_壁:仕上材及び下地撤去(既存モルタルもしくはEP) ④_間仕切り壁撤去(ただし、耐震壁は除く)、建具・サッシ撤去 ⑤_天井仕上げ材及び下地撤去(既存コンクリート渡し) ⑥_ブラインド・カーテン撤去、既存窓の開閉不良箇所は修復 ⑦_収納庫及び棚撤去 ⑧_カウンター撤去 ⑨_旧トイレの便器、洗面台撤去、床壁天井の仕上材撤去及び補修 ⑩_つい立撤去 ⑪_窓金属パネル更改 ⑫_一部窓ガラスをパネル化 ⑬_区画壁新設 ⑭_ふかし壁設置 (注意)・風除室の床、壁、天井、扉及び設備は現状のまま	①_照明器具、コンセント、電気設備配線切回し又は全撤去 ②_火災報知設備、誘導灯はスケルトンを前提とした基準法定設備設置 (感知器は現状配置で残置) ③_既存電力引込設備撤去	①_既存空調設備撤去 ②_既設配管切回し又は全撤去 ③_給水管はビル側から分岐、貸付区画内までの配管・バルブ止め子メータ設置(貸付区画内に設置) ④_排水管(汚水・雑排水)新設、貸付区画内までの配管・バルブ止め ⑤_ラジエーター撤去 (注意)・ACMR室のロビー空調機は残置 ・移設困難な縦配管は残置 ・旧トイレの給排水管は閉塞のうえ残置

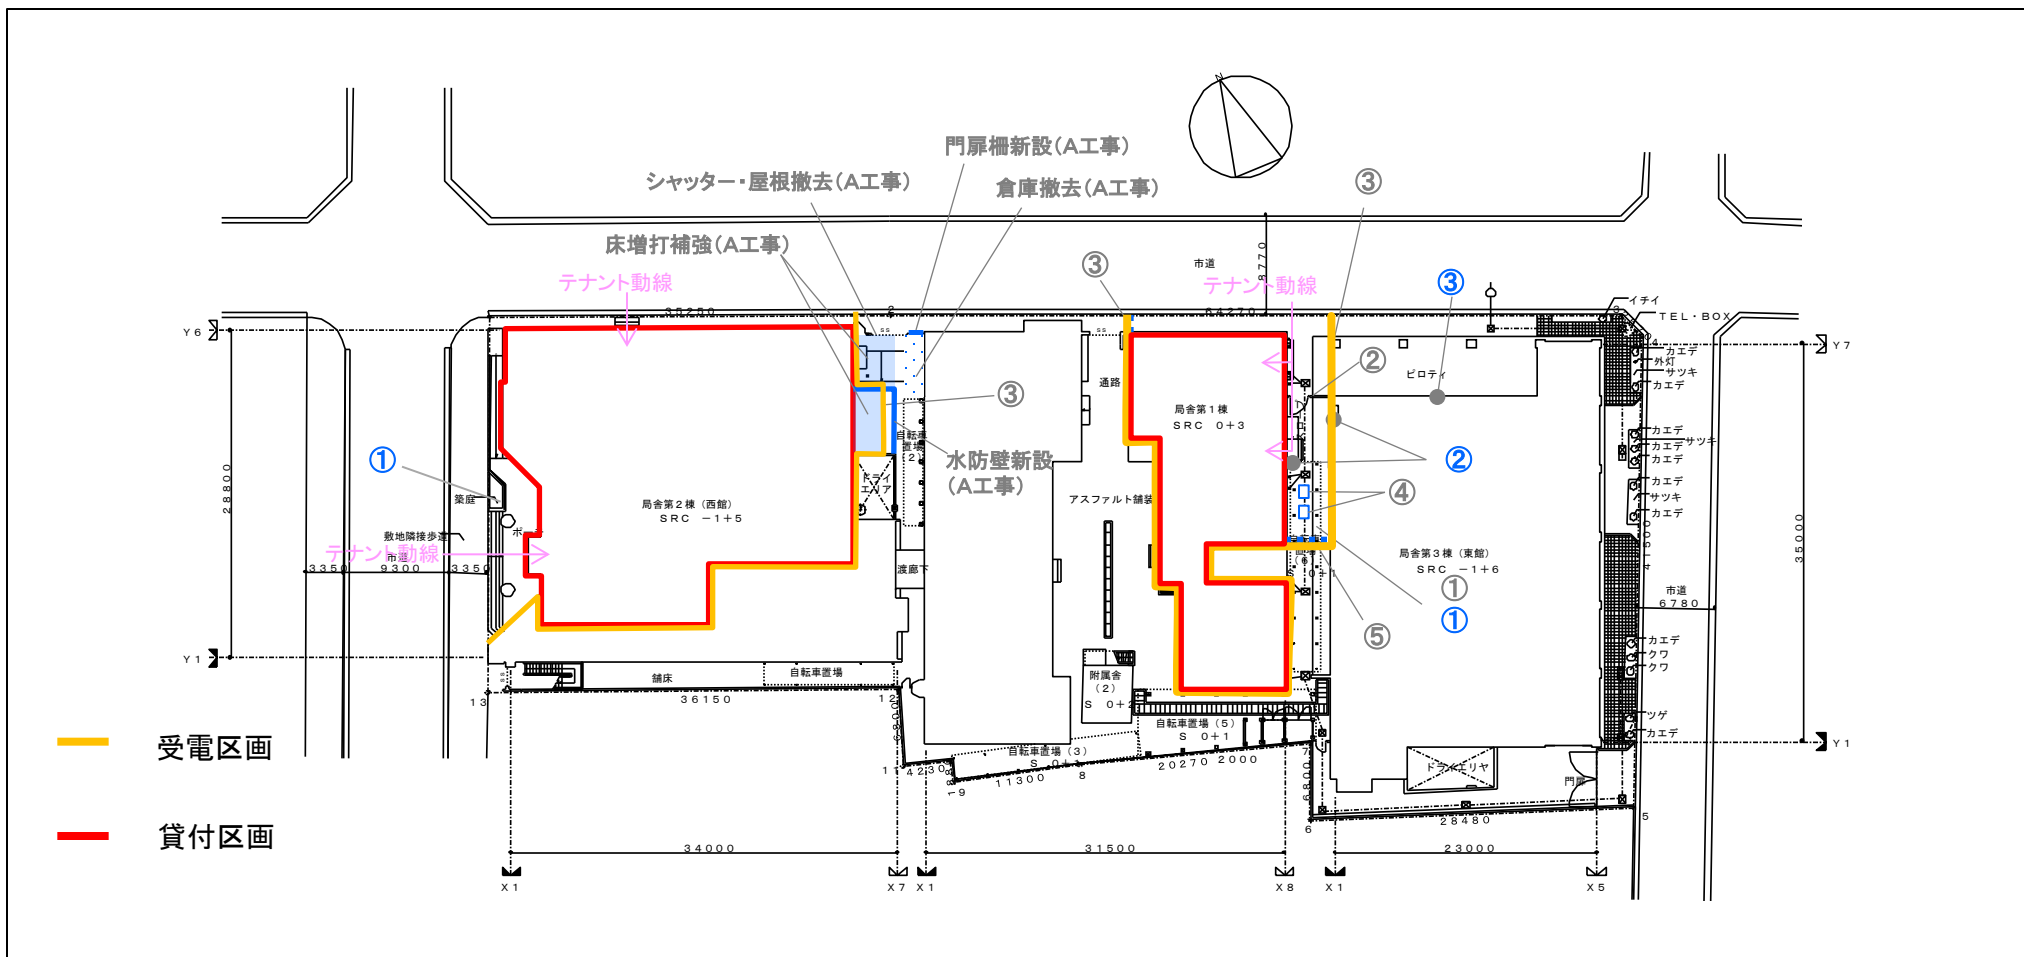
本体	電気	空調・衛生
<ul style="list-style-type: none"> ①_自転車置場撤去 ②_門扉・柵撤去 ③_区画白線引き ④_空調室外機基礎撤去新設 ⑤_フェンス新設 	<ul style="list-style-type: none"> ①_照明設備撤去 ②_Wakenet撤去 ③_Wakenet新設
